PLAN DE RESTAURACIÓN MURAL¹
AUDITORIO EL ALEPH
CENTRO CULTURAL RECOLETA
Estudios Previos

Mural ubicado en la cara interna de la cúpula del ábside de la capilla, obra de Francisco Paolo Parisi fechado en 1906.

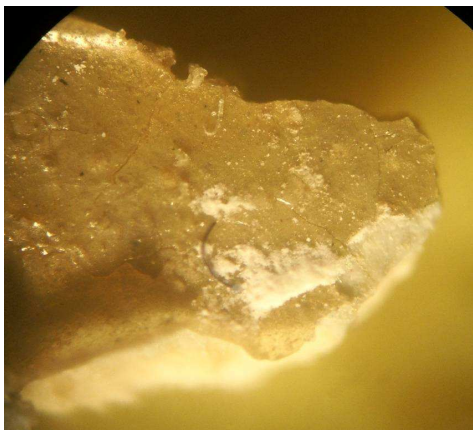
Vista superficial 25X

Uno de los datos que arrojaron los estudios físico-químicos fue la confirmación de la técnica de la encáustica⁸ utilizada por Parisi para la realización del mural de la capilla (fina capa pictórica a base de cera-resinas y pigmentos de color, que se asientan sobre una capa de preparación blanca a base de carbonato de calcio y yeso⁹) y la existencia de una película de barniz aplicada con posterioridad (gruesa capa superficial oscurecida de color caramelo, correspondiente a un barniz o capa protectora superficial compuesta mayoritariamente por resinas terpénicas¹⁰).

Esto permitió definir la necesidad de remover esta capa de barniz no original para recuperar la paleta de colores original del mismo.

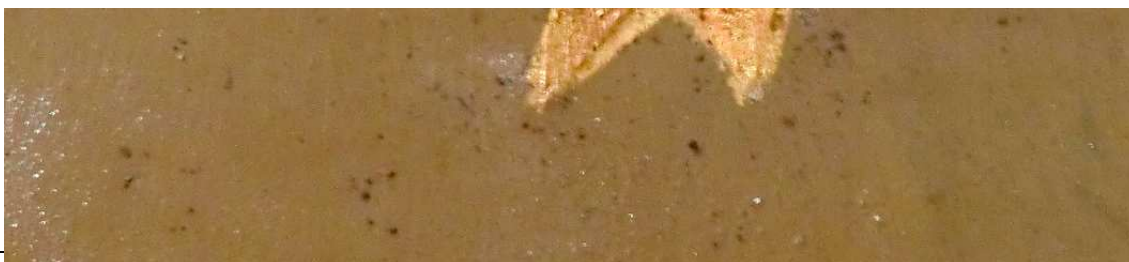
También se ven manchas negros-marrones, de dispersión aleatoria, que se encuentran por debajo del barniz y de la capa de cera superior.

Este tipo de mancha se encuentra bastante distribuida en la superficie de todo el mural y no pueden ser removidas mecánicamente ni con solventes. El análisis de la muestra extraída determinó que las manchas corresponden a un crecimiento biológico puntual, sobre la capa pictórica y capa de preparación, por debajo de la capa superficial de barniz oscurecido. Se encontraron estructuras de color negro, compatibles con hifas de hongos miceliares infiltrando la totalidad de la capa pictórica y de preparación. Debido a esto las manchas permanecerán, aunque con menor intensidad, una vez realizada la limpieza superficial. Esto se debe a que al estar integrados con los materiales constituyentes -léase capa pictórica y de preparación- no va a ser posible removerlos sin dañar el mural¹².

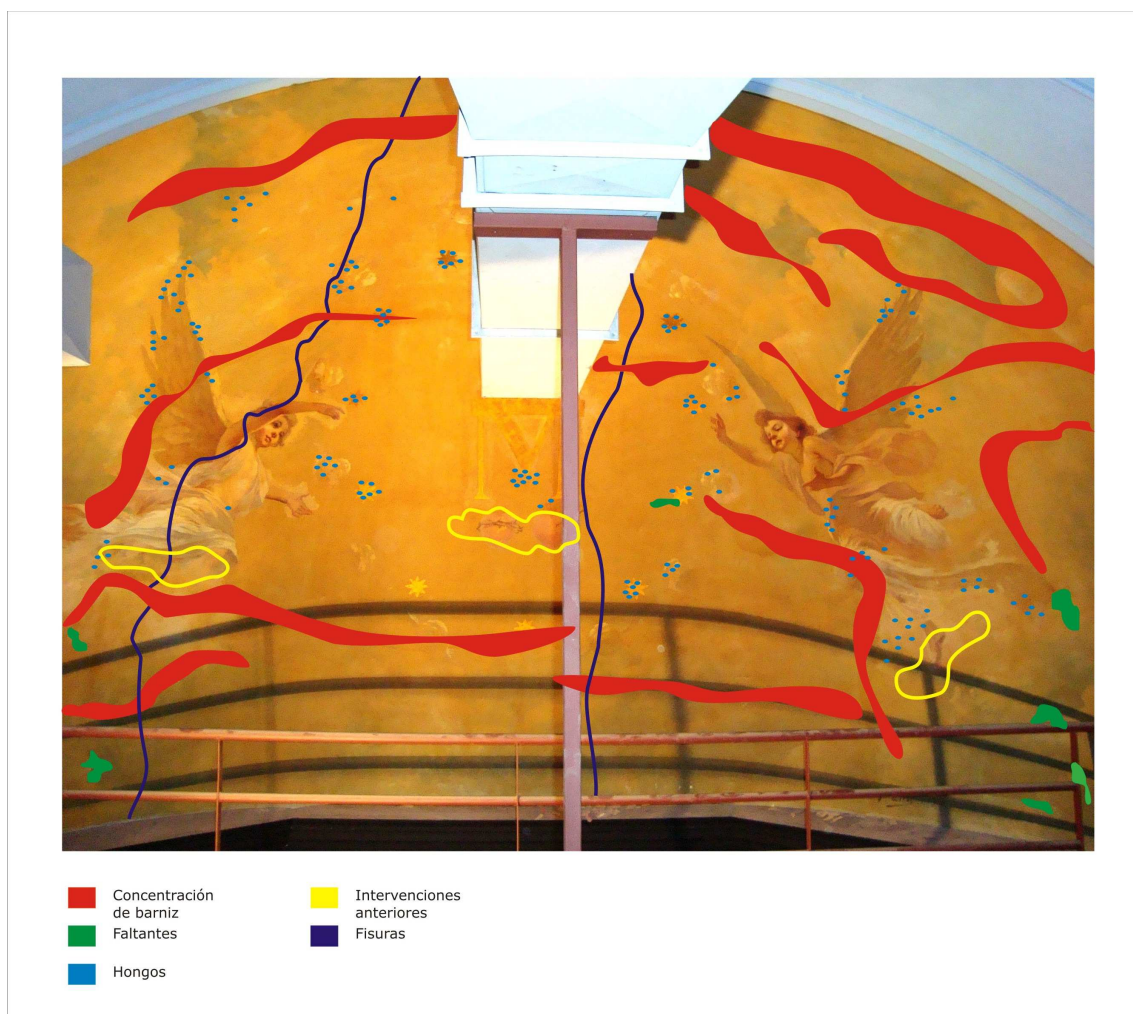
Mapeo de patologías a resolver con la restauración

Las dos fisuras que recorren la superficie, acompañan la forma de la estructura de la cúpula. De bordes consolidados, y de aspecto "pasivo", las grietas no parecen representar mayores problemas que los que hoy manifiestan.

Los faltantes de capa pictórica, en donde el sustrato (yeso) se encuentra a simple vista, son consecuencia de la acción mecánica ejercida por un

elemento duro, de bordes afilados. Generalmente ubicados en la periferia del mural, son posiblemente consecuencia de erosiones efectuadas durante la colocación de los conductos del aire acondicionado y/o de la parrilla de luces del auditorio.

En ningún sector de la obra se observó falta de cohesión, ni en el sustrato ni en la capa pictórica. No existe craquelado de alguno de sus componentes, sólo el cambio cromático del barniz, por oxidación, y la suciedad superficial adherida en la capa original de protección del mural.

4. Tratamiento de faltantes del sustrato:

a. Limpieza de la laguna con pinceleta, aplicar una solución de alcohol y agua (50% y 50%) con pincel, para romper la tensión superficial.

b. Luego emulsionar la superficie de yeso con una emulsión acrílica (Primal o similar) disuelto al 10% en agua, como puente de adherencia.

c. Finalmente aplicar en forma líquida con inyecciones, o en pasta, según sea la superficie a llenar: fisuras o lagunas planas. Teniendo la precaución de lograr un "estuco" de superficie lisa que respete los bordes de las lagunas.

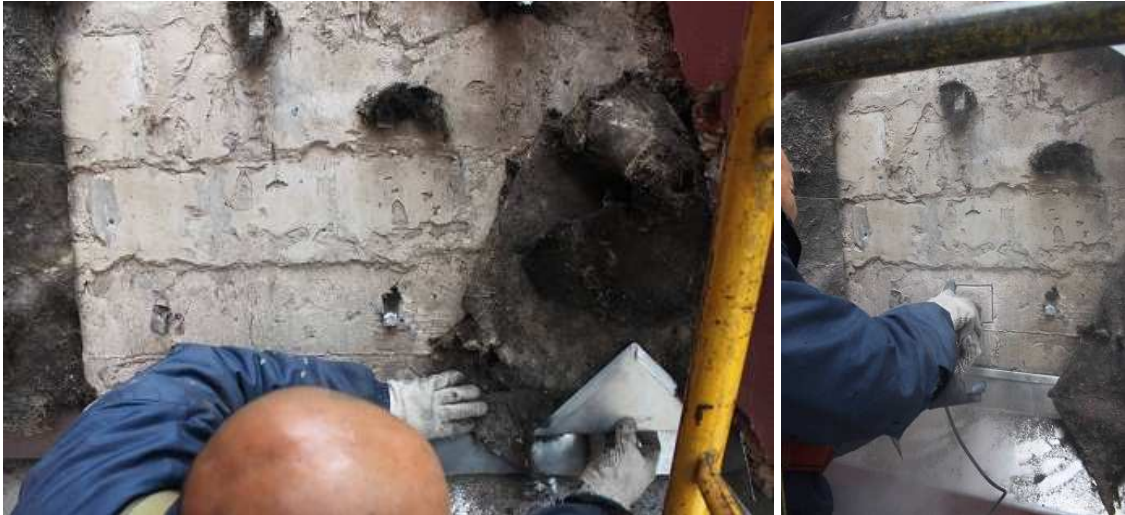
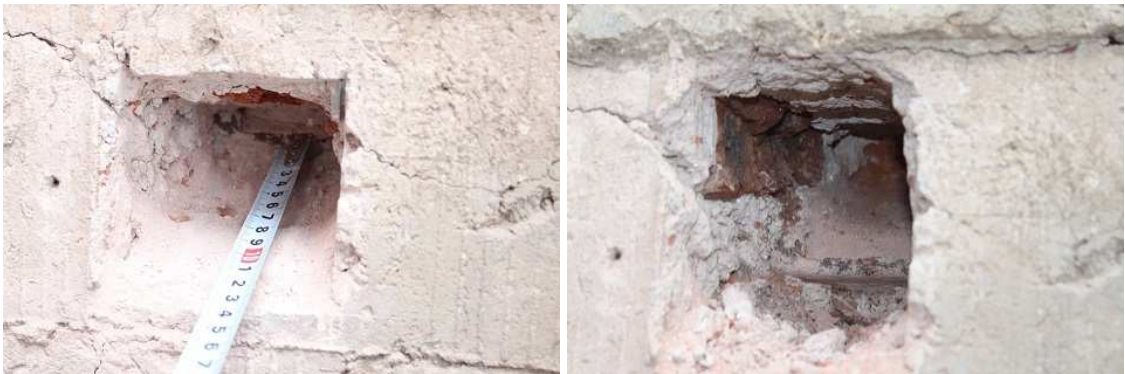
Cateo que muestra la bóveda de mampostería

Se levantaron tejas de zinc y se constató que debajo del material aislante (fibra de vidrio con brea), hay una bóveda (final de cañón) de mampostería de ladrillos por lo que se decidió seguir adelante con la especificación de retiro de tejas y material aislante, colocación de un manto aislante (Tyveck) nuevo y colocación de todas las tejas y canaletas en zinc francés equivalente al original.
